ПАСПОРТ

доступности объекта для инвалидов и других маломобильных групп населения
№ _____ от «__» _____ 20__ г.

- 1.1. Наименование (вид) объекта: государственное бюджетное образовательное учреждение средняя общеобразовательная школа села Верхние Белозерки
- 1.2. Адрес объекта: 445147, РФ, Самарская область, муниципальный район Ставропольский, сельское поселение Верхние Белозерки, село Верхние Белозерки, улица Жилина, д.2

АНКЕТА ОБСЛЕДОВАНИЯ
ПРИОРИТЕТНОГО СОЦИАЛЬНО-ЗНАЧИМОГО ОБЪЕКТА О ЕГО ДОСТУПНОСТИ
ДЛЯ ИНВАЛИДОВ И ДРУГИХ МАЛОМОБИЛЬНЫХ ГРУПП НАСЕЛЕНИЯ
№ _____ от «__» _____ 20__ г.

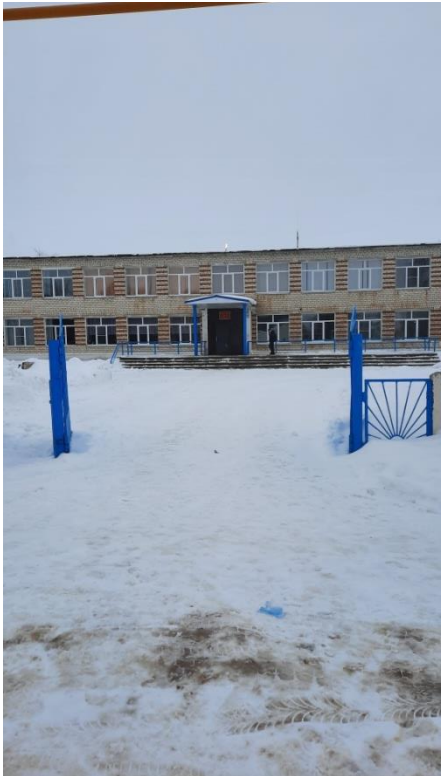
Фото №1 Вход на территорию

№ п/п	наименование функционально-планировочного элемента	Наличие элемента			выявление содержания и замечания		работы по адаптации объекта	
		Есть/нет	№ на плане	№ на фото	содержание	значимо для инвалида (категория)	содержание	виды работ
1.1	вход на территорию			1	отсутствует предупреждающая тактильная полоса перед входом	С	нанести предупреждающую тактильную полосу перед входом	в рамках текущего ремонта по мере финансирования
1.2	путь движения на территории			2	отсутствует тактильная разметка при движении по территории	С	нанести тактильную разметку при движении по территории	в рамках текущего ремонта по мере финансирования
1.3	лестница (наружная)							
1.4	пандус (наружный)							
1.5	авгостоянка и парковка			3	отсутствует парковочное место со специальным знаком для автомобиля инвалида	К,О	создание парковочного места	в рамках текущего ремонта по мере финансирования

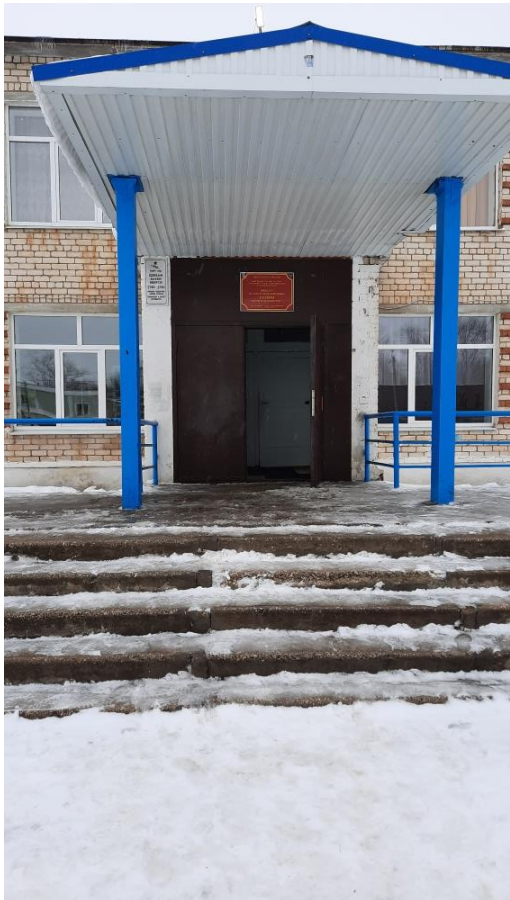
Фото № 4 Входная площадка и дверь

2.4	дверь входная	есть		4	отсутствует предупреждающая тактильная разметка при входе, водоотвод, световой и звуковой маяки, система вызова помощи	К,О,С	Установить пандус, водоотвод, световой и звуковой маяки, систему вызова помощи. Нанести предупреждающую тактильную разметку при входе.	в рамках текущего ремонта по мере финансирования

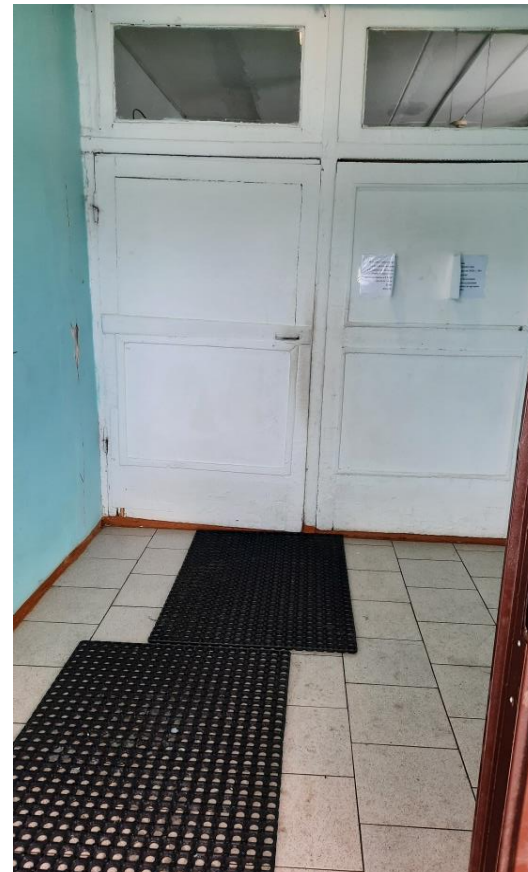
Фото № 5 Тамбур

2.5	тамбур	есть		5	отсутствует контрастная маркировка прозрачных дверных полотен	С		в рамках текущего ремонта по мере финансирования

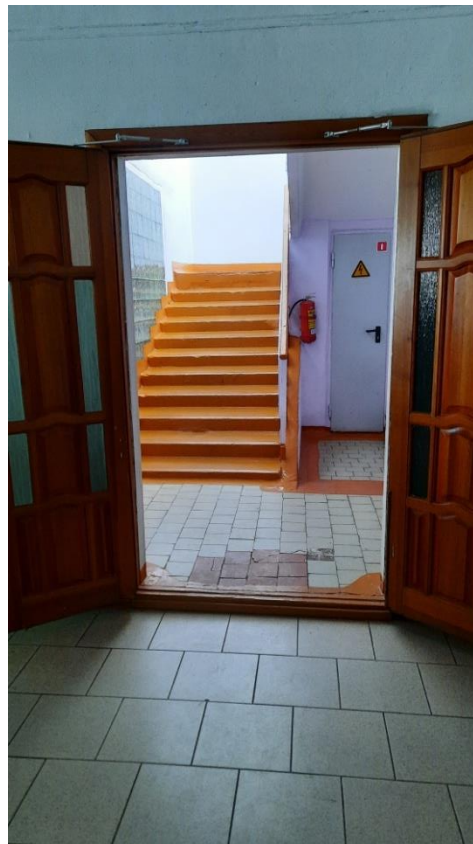
Фото № 9. Дверь внутри здания

3.5	Дверь	есть		9				
3.6	Пути эвакуации	есть			Эвакуальный выход не соответствует требованиям доступности для людей в креслах-колясках и нарушением опорно-двигательного аппарата	К,О,С,Г	на путях эвакуации высота порогов и перепад высот не должен превышать 0,014 м	в рамках текущего ремонта по мере финансирования

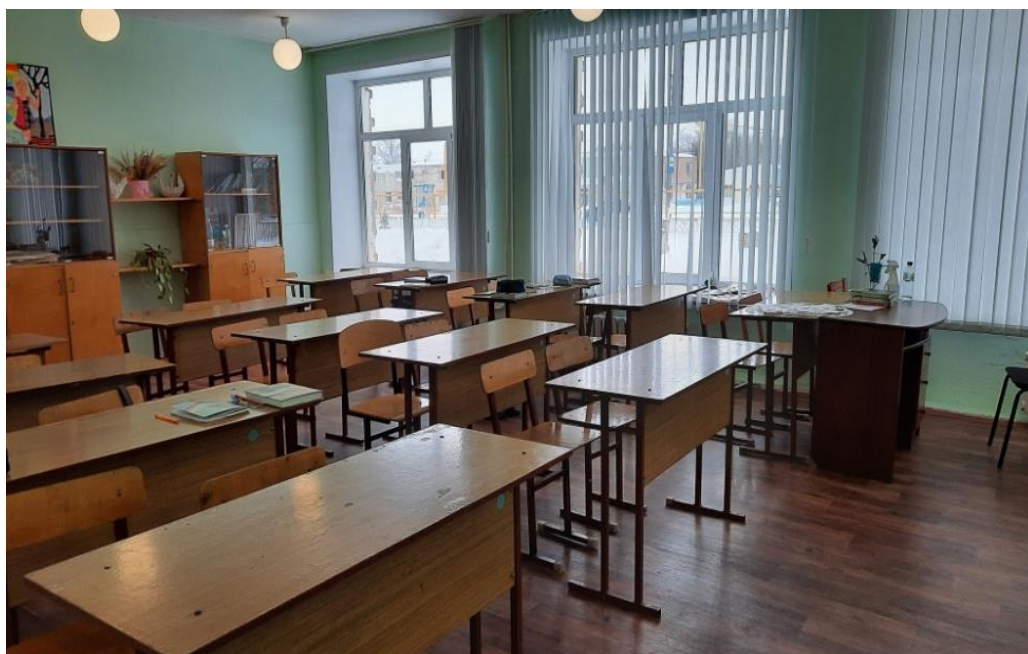
Фото № 10. Кабинетная форма обслуживания

№ п/п	наименование функционально-планировочного элемента	Наличие элемента			выявление содержания и замечания		работы по адаптации объекта	
		Есть/нет	№ на плане	№ на фото	содержание	значимо для инвалида (категория)	содержание	виды работ
4.1	Прилавочная форма обслуживания	нет						
4.2	обслуживание в кабинете	есть		10	информирующие обозначения не соответствуют требованиям нормативных документов и не дублируются рельефными знаками (шрифтом Брайля)	С,К,О,Г	установить информирующие обозначения помещений рядом с дверью со стороны дверной ручки с дублирующими рельефными знаками.	в рамках текущего ремонта по мере финансирования
4.3	обслуживание с перемещением в кабинет	нет						
4.4	кабина индивидуального обслуживания	нет						
4.5	зальная форма обслуживания	нет

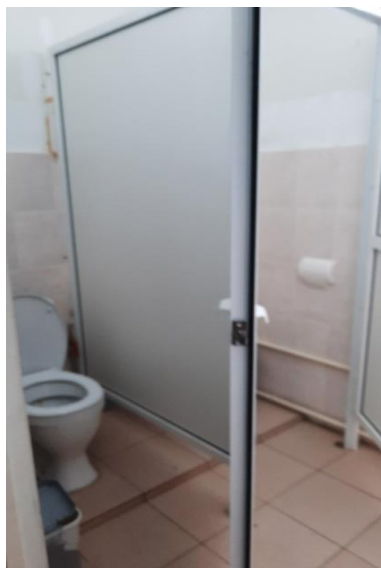
Фото № 11. Кабина в туалетной комнате

№ п/п	наименование функционально-планировочного элемента	Наличие элемента			выявление содержания и замечания		работы по адаптации объекта	
		Есть/нет	№ на плане	№ на фото	содержание	значимо для инвалида (категория)	содержание	виды работ
5.1	Туалетная комната	есть		11,12	Не оборудована двусторонняя связь с диспетчерским пунктом. Отсутствует аварийное освещение, крючки для одежды, костылей. В кабине нет свободного пространства для разворота кресла-коляски. Нет откидных опорных поручней, штанги. Ширина проема не соответствует	К,О,Г,С	Устройство кнопки вызова. Устройство аварийного освещения, крючков для одежды, костылей	Работа в рамках капитального ремонта по мере финансирования
5.2	Душевая кабина	нет						
5.3	Бытовая комната (гардеробная)	есть		13	Не соответствует специальным требованиям для отдельных категорий инвалидов	К,О,Г,С		Работа в рамках капитального ремонта по мере финансирования

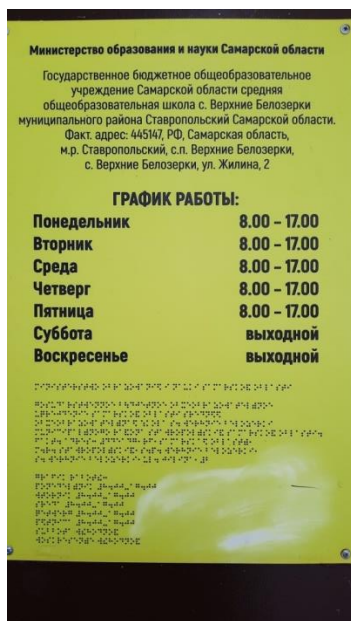
Фото №18. Тактильные средства информации

6.3	Тактильные средства	нет		18	Отсутствуют тактильные средства получения информации. Перед дверями, поворотами, лестницей нет тактильной или предупреждающей полосы	С	Привести в соответствие с требованиями информационные таблички о помещениях и специалистами	Работа в рамках капитального ремонта по мере финансирования

Отсутствуют направляющие поручни в коридорах с рельефными обозначениями на них. Отсутствует изменяемый тип покрытия пола (по фактуре, по цвету) перед препятствием и местом изменения движения (входами, подъемами, лестницами, поворотами коридоров)			
	Общие требования к зоне				Системы средств информации и сигнализации об опасности должны быть комплексными для всех категорий инвалидов (визуальные, звуковые, тактильные) и в соответствии с ГОСТ
