ПАСПОРТ

доступности объекта для инвалидов и других маломобильных групп населения
№ _____ от « _____ » _____ 20__ г.

- 1.1 Наименование (вид) объекта: государственное бюджетное образовательное учреждение средняя общеобразовательная школа села Верхние Белозерки
- 1.2 Адрес объекта: 445147, РФ, Самарская область, муниципальный район Ставропольский, сельское поселение Верхние Белозерки, село Верхние Белозерки, улица Жилина, д.2А
- 1.3 Сведения о размещении объекта:
- отдельно стоящие здание: одноэтажное .622,6 м²
- наличие прилегающего земельного участка (да, нет): да, 2150,6 м²
- 1.4 Год постройки здания: 1953 г., последнего текущего ремонта – 2014г.
- 1.5 Дата предстоящих плановых ремонтных работ: текущего не запланировано, капитального не запланировано

АНКЕТА ОБСЛЕДОВАНИЯ
ПРИОРИТЕТНОГО СОЦИАЛЬНО-ЗНАЧИМОГО ОБЪЕКТА О ЕГО ДОСТУПНОСТИ
ДЛЯ ИНВАЛИДОВ И ДРУГИХ МАЛОМОБИЛЬНЫХ ГРУПП НАСЕЛЕНИЯ

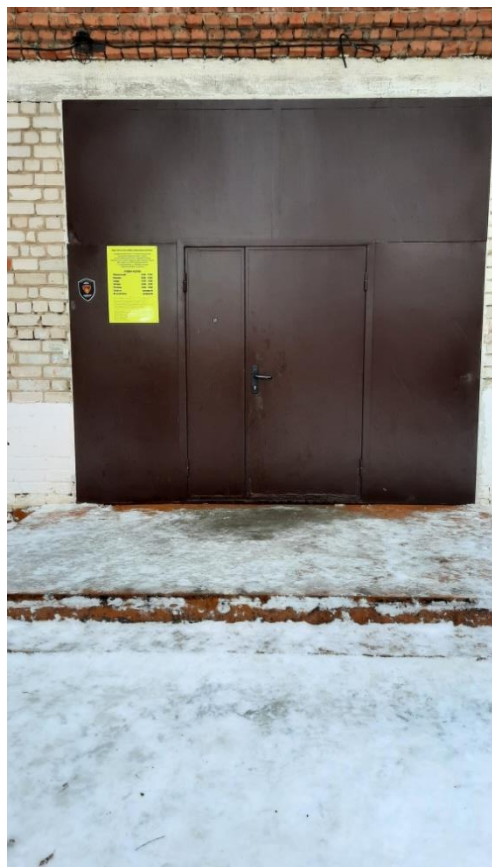
Фото № 4 Входная площадка и дверь

2.4	дверь входная	есть		4	отсутствует предупреждающая тактильная разметка при входе, водоотвод, световой и звуковой маяки, система вызова помощи	К,О,С	Установить пандус, водоотвод, световой и звуковой маяки, систему вызова помощи. Нанести предупреждающую тактильную разметку при входе.	в рамках текущего ремонта по мере финансирования

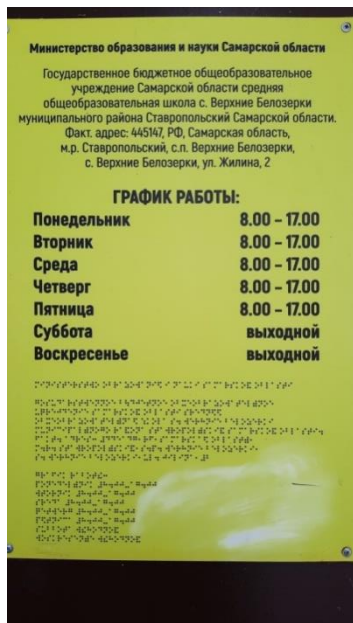
Фото №16. Тактильные средства информации

6.3	Тактильные средства	нет		16	Отсутствуют тактильные средства получения информации. Перед дверями, поворотами, лестницей нет тактильной или предупреждающей полосы	С	Привести в соответствие с требованиями информационные таблички о помещениях и специалистами	Работа в рамках капитального ремонта по мере финансирования

Отсутствуют направляющие поручни в коридорах с рельефными обозначениями на них. Отсутствует изменяемый тип покрытия пола (по фактуре, по цвету) перед препятствием и местом изменения движения (входами, подъемами, лестницами, поворотами коридоров)			
	Общие требования к зоне				Системы средств информации и сигнализации об опасности должны быть комплексными для всех категорий инвалидов (визуальные, звуковые, тактильные) и в соответствии с ГОСТ
