ПАСПОРТ

доступности объекта для инвалидов и других маломобильных групп населения
№ _____ от « _____ » 20__ г.

1.1. Наименование (вид) объекта: государственное бюджетное образовательное учреждение средняя общеобразовательная школа села Верхние Белозерки структурное подразделение детский сад «Солнышко»

АНКЕТА ОБСЛЕДОВАНИЯ
ПРИОРИТЕТНОГО СОЦИАЛЬНО-ЗНАЧИМОГО ОБЪЕКТА О ЕГО ДОСТУПНОСТИ
ДЛЯ ИНВАЛИДОВ И ДРУГИХ МАЛОМОБИЛЬНЫХ ГРУПП НАСЕЛЕНИЯ

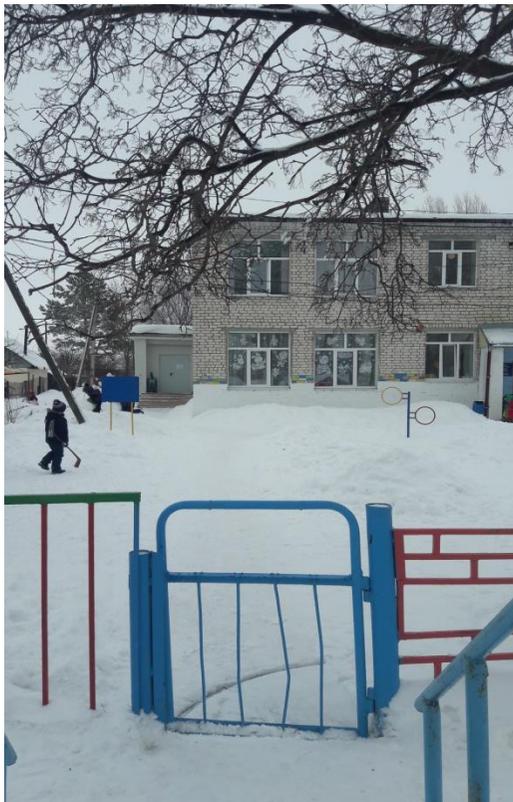
Фото №1 Вход на территорию

№ п/п	наименование функционально-планировочного элемента	Наличие элемента			выявление содержания и замечания		работы по адаптации объекта	
		Есть/нет	№ на плане	№ на фото	содержание	значимо для инвалида (категория)	содержание	виды работ
1.1	вход на территорию			1	отсутствует предупреждающая тактильная полоса перед входом	С	нанести предупреждающую тактильную полосу перед входом	в рамках текущего ремонта по мере финансирования
1.2	путь движения на территории			2	отсутствует тактильная разметка при движении по территории	С	нанести тактильную разметку при движении по территории	в рамках текущего ремонта по мере финансирования
1.3	лестница (наружная)							
1.4	пандус (наружный)							
1.5	автостоянка и парковка				отсутствует парковочное место со специальным знаком для автомобиля инвалида	К,О	создание парковочного места	в рамках текущего ремонта по мере финансирования

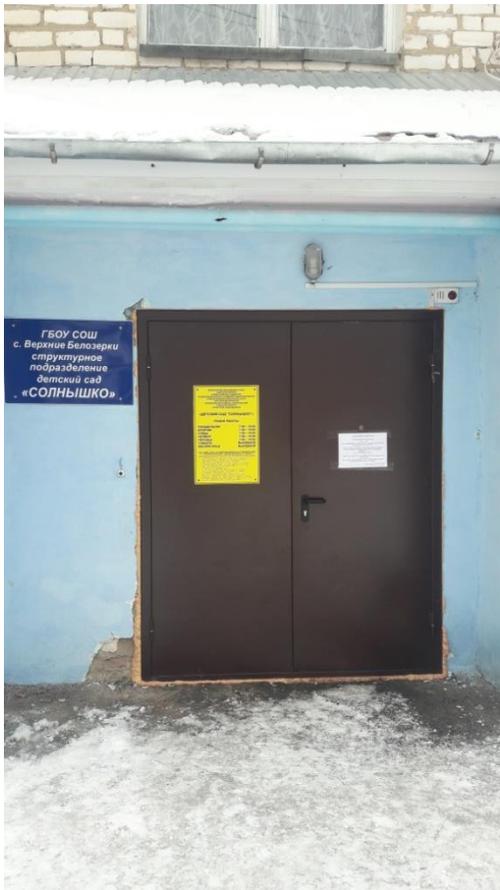
Фото № 3. Входная дверь

2.4	дверь входная	есть		3	отсутствует предупреждающая тактильная разметка при входе, водоотвод, световой и звуковой маяки, система вызова помощи	К,О,С	Установить пандус, водоотвод, световой и звуковой маяки, систему вызова помощи. Нанести предупреждающую тактильную разметку при входе.	в рамках текущего ремонта по мере финансирования

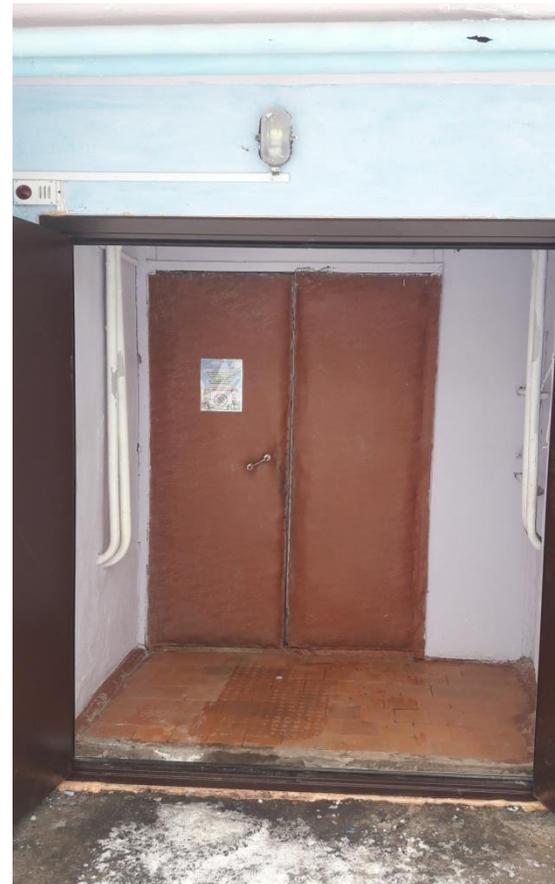
Фото № 4. Тамбур

2.5	тамбур	есть		4	отсутствует контрастная маркировка прозрачных дверных полотен	С		в рамках текущего ремонта по мере финансирования

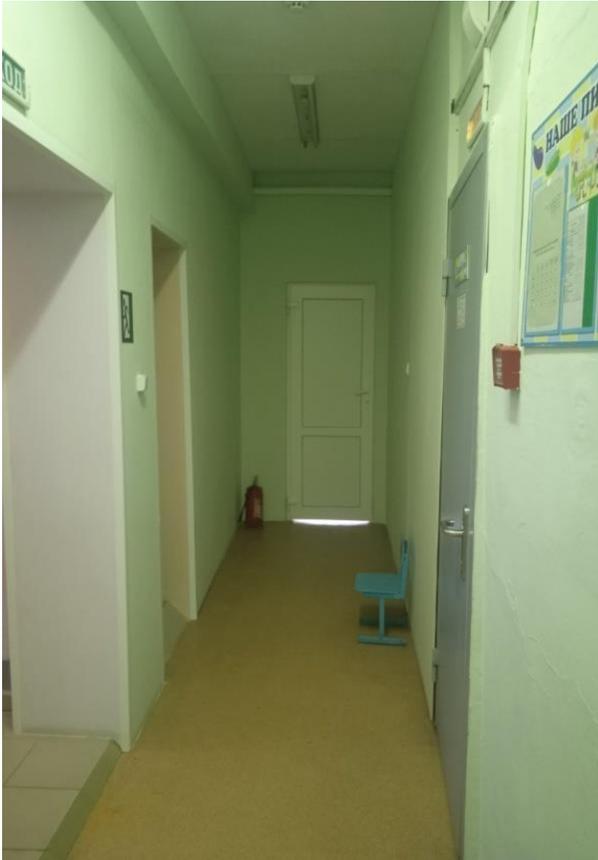
Фото № 5. Коридор

3.5	Дверь	есть		9				
3.6	Пути эвакуации	есть			Эвакуальный выход не соответствует требованиям доступности для людей в креслах-колясках и нарушением опорно-двигательного аппарата	К,О,С,Г	на путях эвакуации высота порогов и перепад высот не должен превышать 0,014 м	в рамках текущего ремонта по мере финансирования

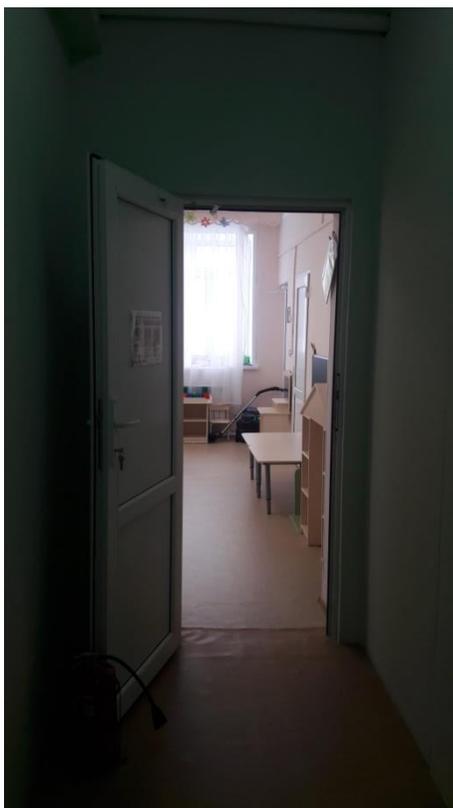
Фото № 10. Групповая комната

№ п/п	наименование функционально-планировочного элемента	Наличие элемента			выявление содержания и замечания		работы по адаптации объекта	
		Есть/нет	№ на плане	№ на фото	содержание	значимо для инвалида (категория)	содержание	виды работ
4.1	Прилавочная форма обслуживания	нет						
4.2	обслуживание в кабинете	есть		10	информирующие обозначения не соответствуют требованиям нормативных документов и не дублируются рельефными знаками (шрифтом Брайля)	С,К,О,Г	установить информирующие обозначения помещений рядом с дверью со стороны дверной ручки с дублирующими рельефными знаками.	в рамках текущего ремонта по мере финансирования
4.3	обслуживание с перемещением в кабинет	нет						
4.4	кабина индивидуального обслуживания	нет						
4.5	зальная форма обслуживания	нет

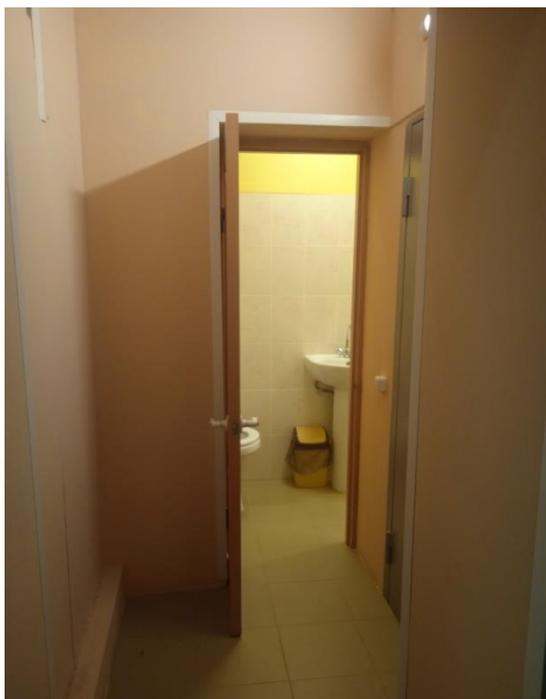
Фото № 11. Кабина в туалетной комнате

№ п/п	наименование функционально-планировочного элемента	Наличие элемента			выявление содержания и замечания		работы по адаптации объекта	
		Есть/нет	№ на плане	№ на фото	содержание	значимо для инвалида (категория)	содержание	виды работ
5.1	Туалетная комната	есть		11,12	Не оборудована двусторонняя связь с диспетчерским пунктом. Отсутствует аварийное освещение, крючки для одежды, костылей. В кабине нет свободного пространства для разворота кресла-коляски. Нет откидных опорных поручней, штанги. Ширина проема не соответствует	К,О,Г,С	Устройство кнопки вызова. Устройство аварийного освещения, крючков для одежды, костылей	Работа в рамках капитального ремонта по мере финансирования
5.2	Душевая кабина	нет						
5.3	Бытовая комната (гардеробная)	есть			Не соответствует специальным требованиям для отдельных категорий инвалидов	К,О,Г,С		Работа в рамках капитального ремонта по мере финансирования

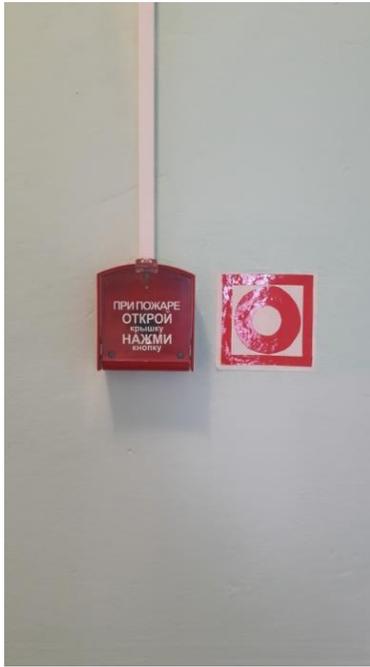
6.3	Тактильные средства	нет		20	Отсутствуют тактильные средства получения информации. Перед дверями, поворотами, лестницей нет тактильной или предупреждающей	С	Привести в соответствие с требованиями информационные таблички о помещениях и специалистах	Работа в рамках капитального ремонта по мере финансирования

<p>полосы Отсутствуют направляющие поручни в коридорах с рельефными обозначениями на них. Отсутствует изменяемый тип покрытия пола (по фактуре, по цвету) перед препятствием и местом изменения движения (входами, подъемами, лестницами, поворотами коридоров)</p>			
	Общие требования к зоне				<p>Системы средств информации и сигнализации об опасности должны быть комплексными для всех категорий инвалидов (визуальные, звуковые, тактильные) и в соответствии с ГОСТ</p>

Фото №14. Визуальные средства информации.

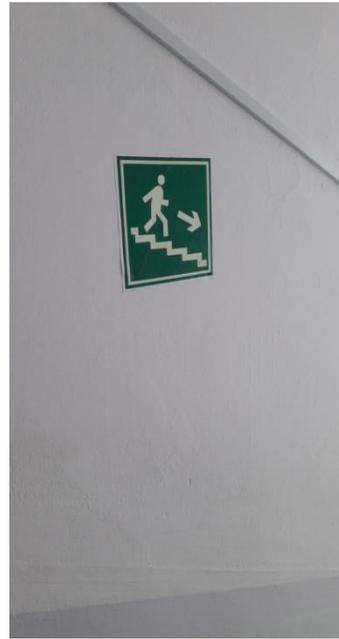
Фото № 15 Визуальные средства информации.

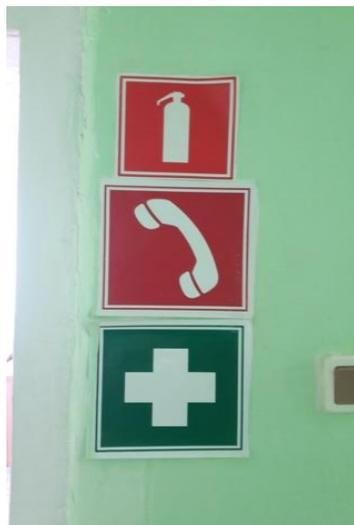
Фото № 17. Визуальные средства информации.

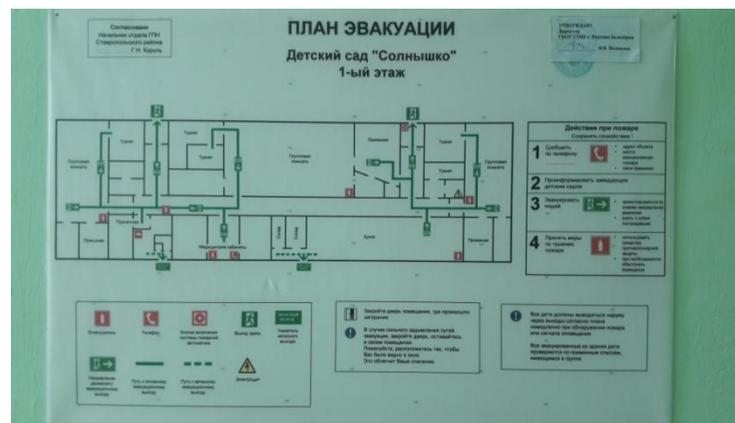
Фото № 19. Визуальные средства информации
