# **Паспорт доступности объекта социальной инфраструктуры Самарской области**

**Паспорт доступности  
объекта социальной инфраструктуры (ОСИ)  
№ 3**

1.1. Наименование (вид) объекта: Государственное бюджетное общеобразовательное учреждение Самарской области средняя общеобразовательная школа с. Верхние Белозерки муниципального района Ставропольский Самарской области.

Акт обследования  
объекта социальной инфраструктуры к паспорту доступности ОСИ

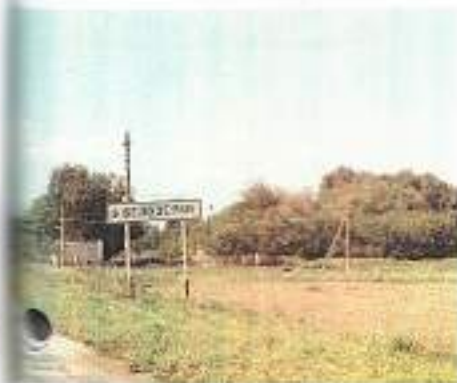
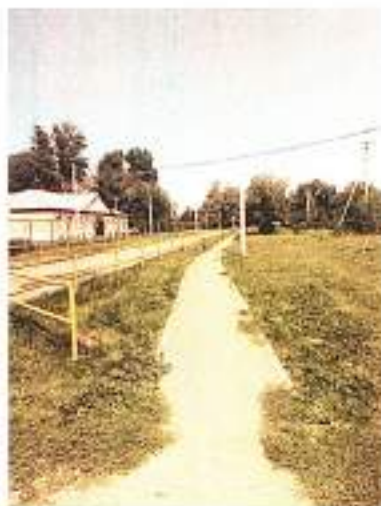
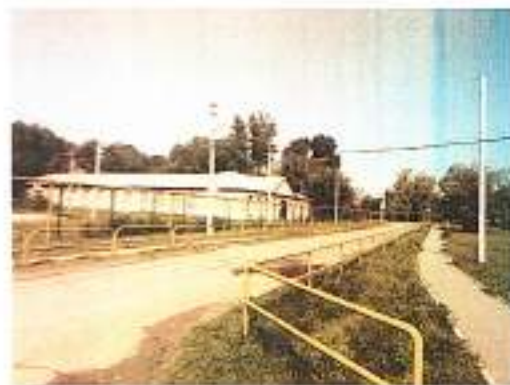
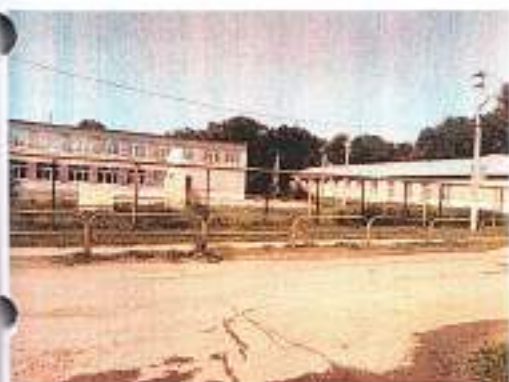
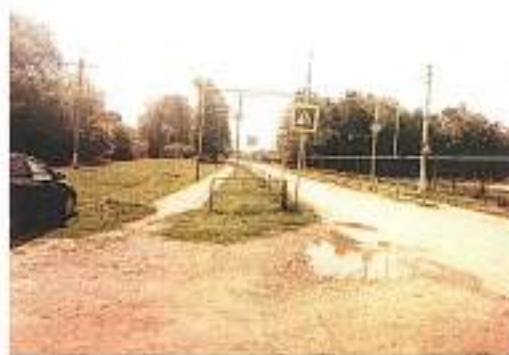
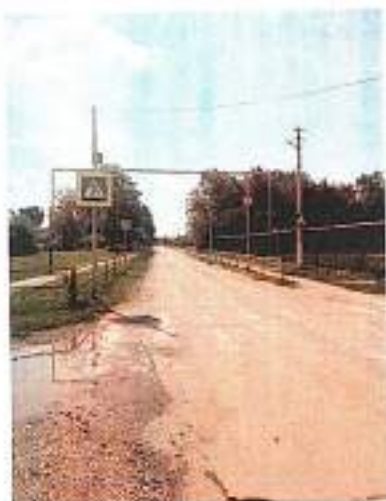
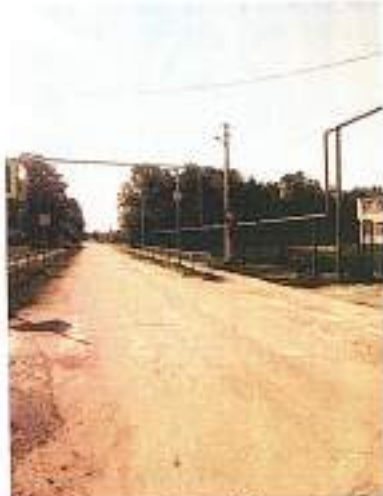
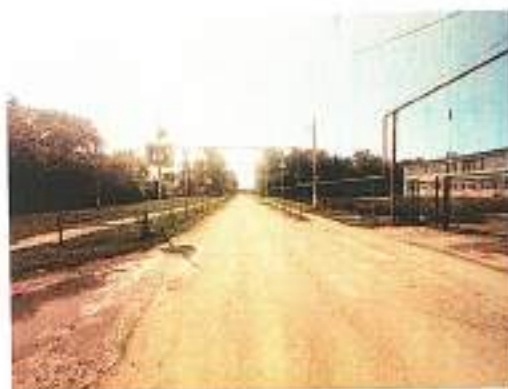
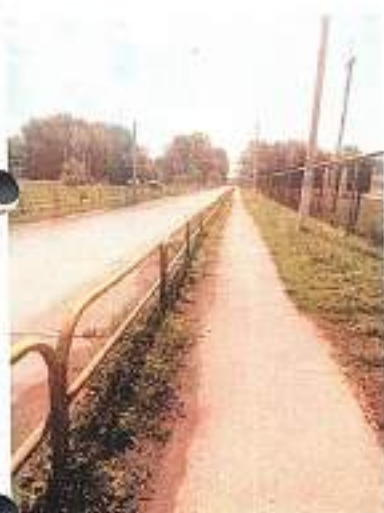
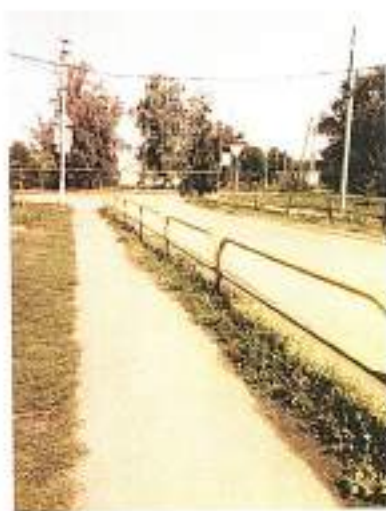
- твердое покрытие асфальт;
- нет оборудованных тротуаров на всем пути движения от ООТ до объекта;
- отсутствует визуальная, контрастная маркировка;
- высота перепада выше предельной нормы, согласно СП 59.13330.2020.

| 7 | Пути движения<br>к объекту (от остановки<br>транспорта) | ДЧ-В | --- | 1, 2, 3, 4,<br>5, 6, 7, 8,<br>9, 10, 11 |

| № | Основные структурно-функциональные зоны объекта | Рекомендации по адаптации объекта<br>(вид работы)* |
|---|---|---|
| 7 | Пути движения к объекту (от остановки транспорта) | Текущий ремонт |

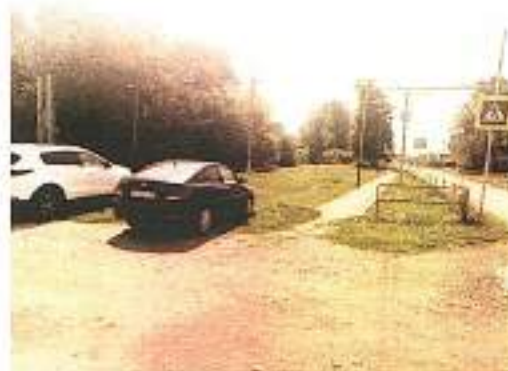
Фото 5

| N п/п | Основные структурно-функциональные зоны | Состояние доступности, в том числе для основных категорий инвалидов* | Приложение | |
|---|---|---|---|---|
| 1 | Территория, прилегающая к зданию (участок) | ДЧ-В | --- | 5, 12, 13, 14, 15, 16, 17, 18 |

| № | Основные структурно-функциональные зоны объекта | Рекомендации по адаптации объекта<br>(вид работы)* |
|---|---|---|
| 1 | Территория, прилегающая к зданию (участок) | Текущий ремонт |

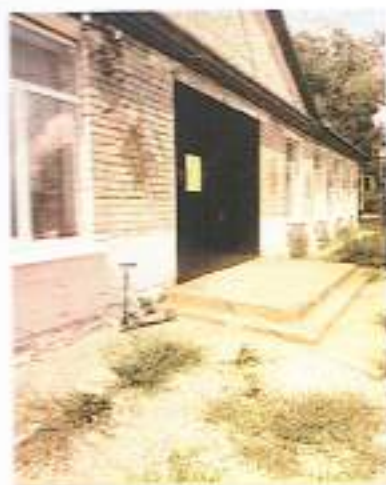
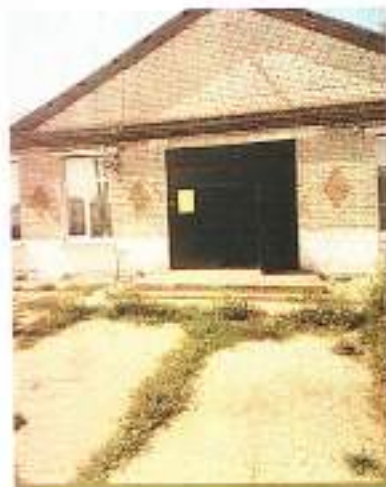
| N п/п | Основные структурно-функциональные зоны | Состояние доступности, в том числе для основных категорий инвалидов* | Приложение | |
|---|---|---|---|---|
| 2 | Вход (входы) в здание | ДЧ-В | --- | 17, 18, 19, 20 |

| № | Основные структурно-функциональные зоны объекта | Рекомендации по адаптации объекта<br>(вид работы)* |
|---|---|---|
| 2 | Вход (входы) в здание | Текущий ремонт |

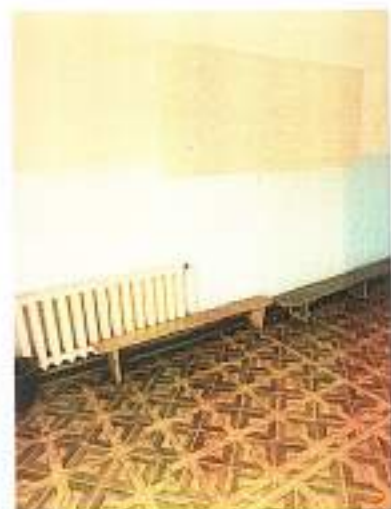
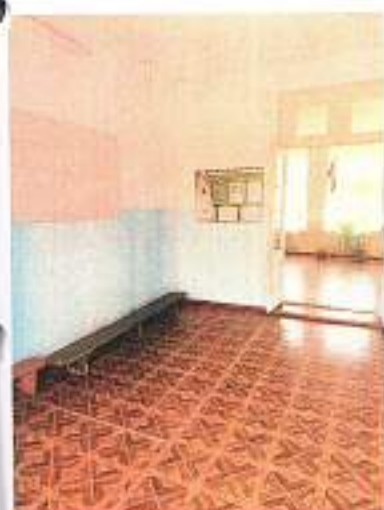
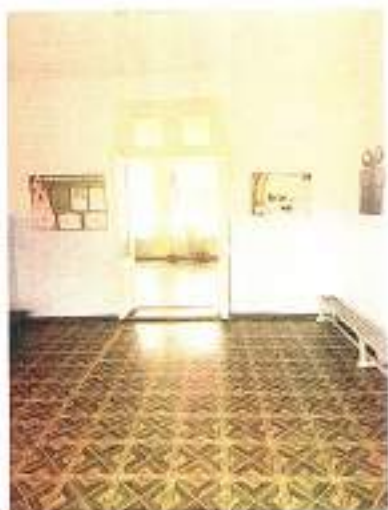
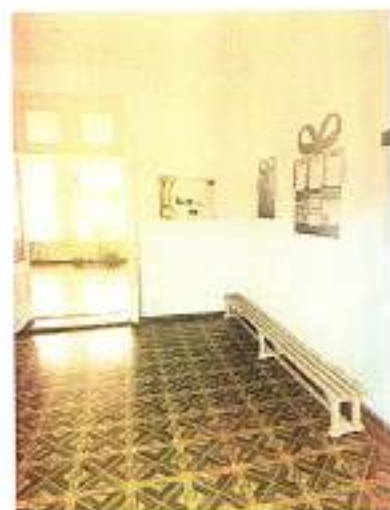
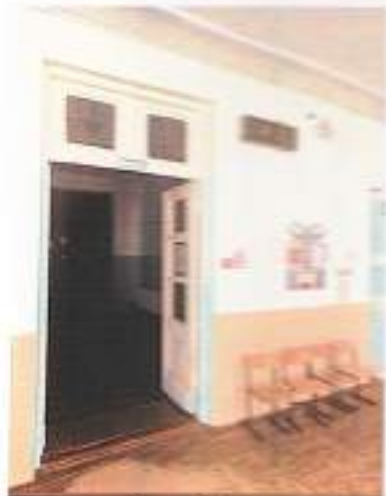
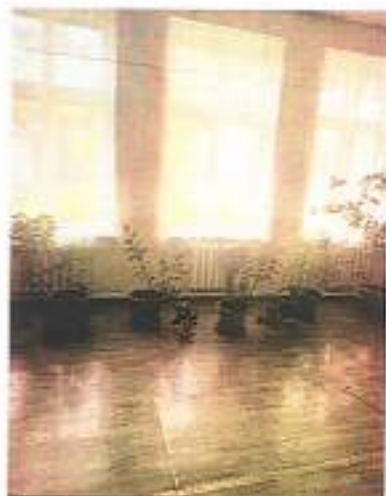
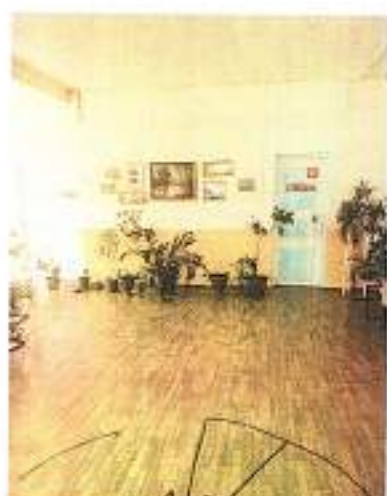
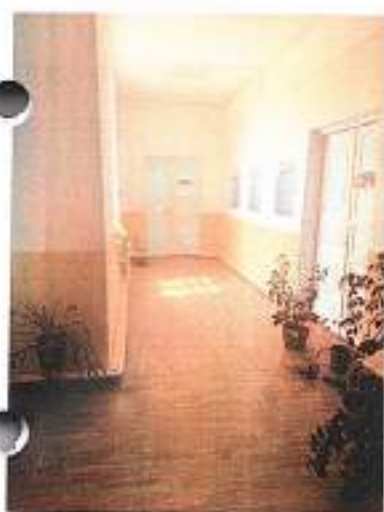
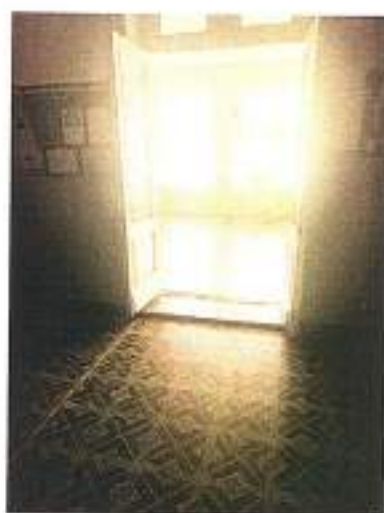
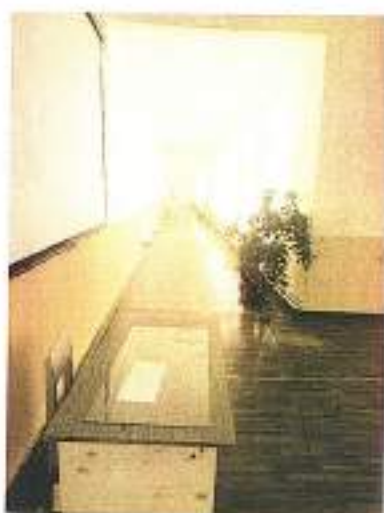
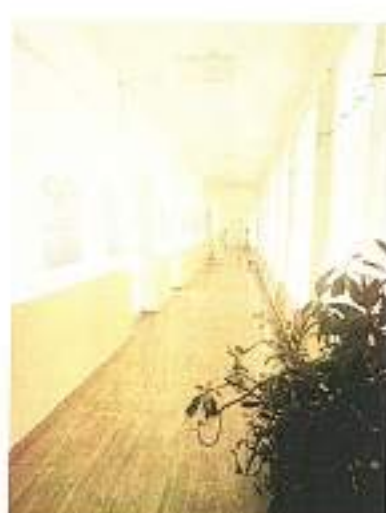
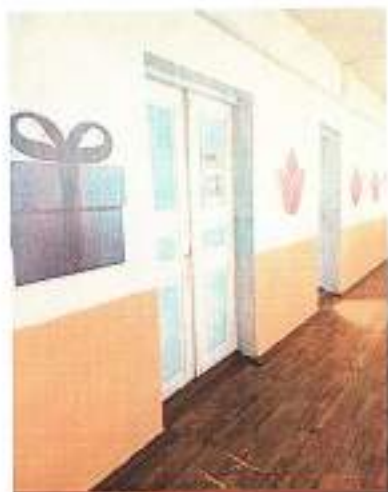
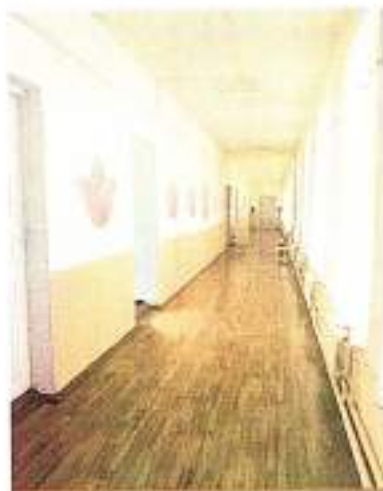
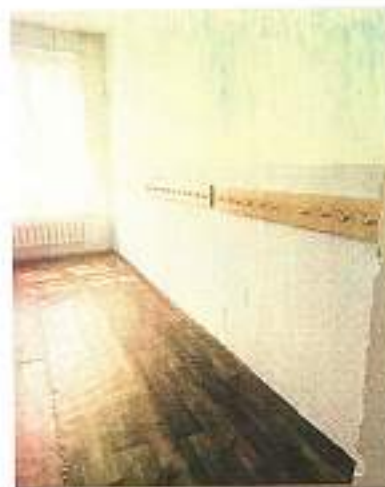
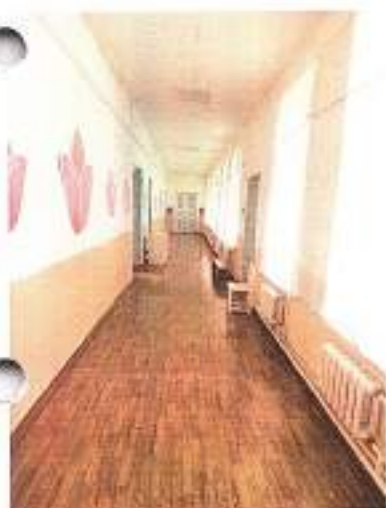
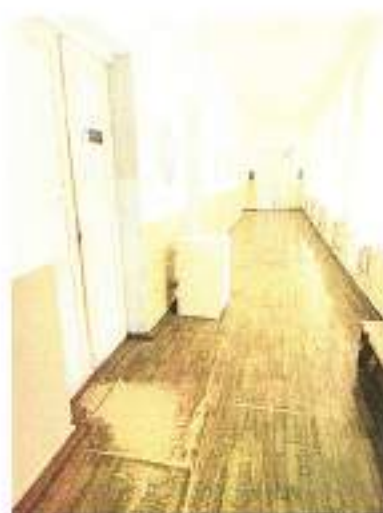
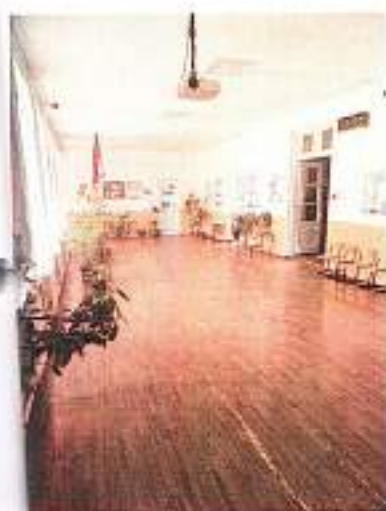
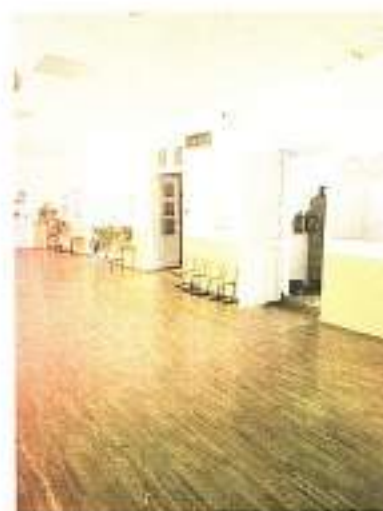
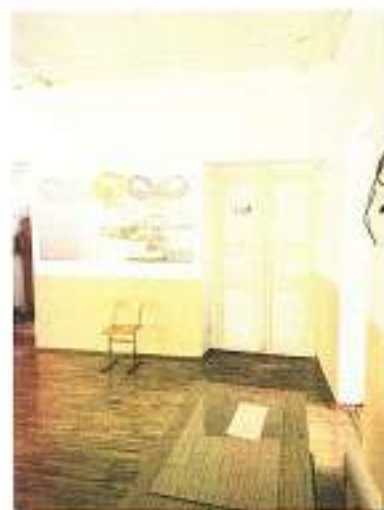
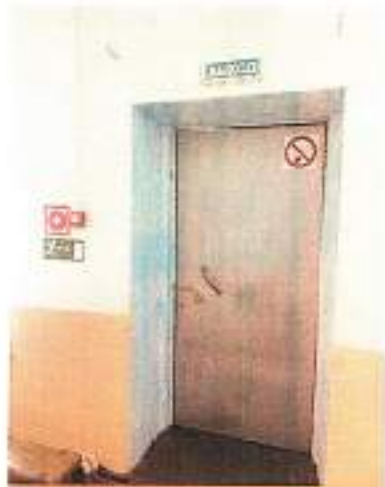
| N п/п | Основные структурно-функциональные зоны | Состояние доступности, в том числе для основных категорий инвалидов* | Приложение | |
|---|---|---|---|---|
| 3 | Путь (пути) движения внутри здания (в т.ч. пути эвакуации) | ДЧ-В | --- | 21, 22, 23, 24, 25, 26, 27, 28, 29, 32, 33, 34, 35, 36, 37, 38, |

| | | | | 40, 41,<br>42, 43 |

| № | Основные структурно-функциональные зоны объекта | Рекомендации по адаптации объекта<br>(вид работы)* |
|---|---|---|
| 3 | Путь (пути) движения внутри здания (в т.ч. пути эвакуации) | индивидуальное решение с ТСР |

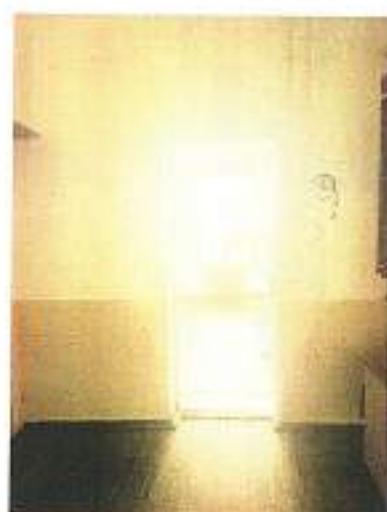
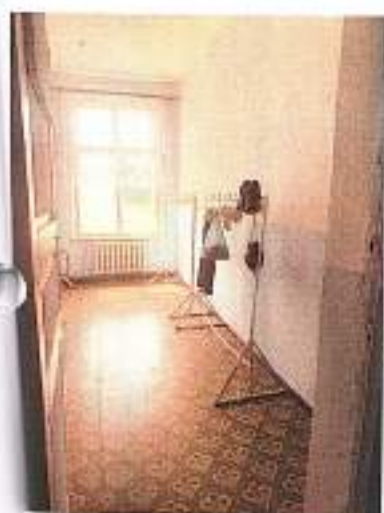
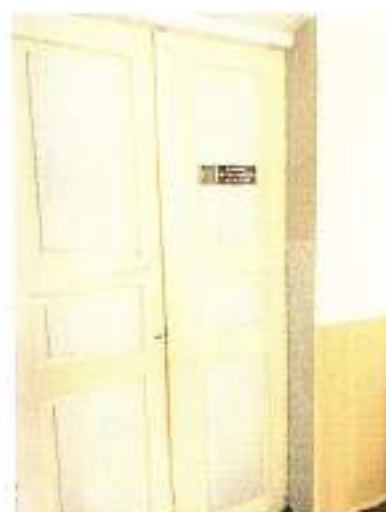
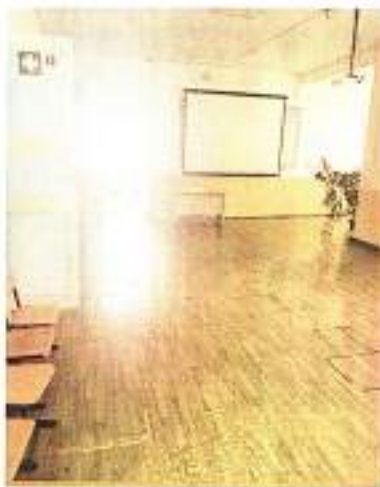
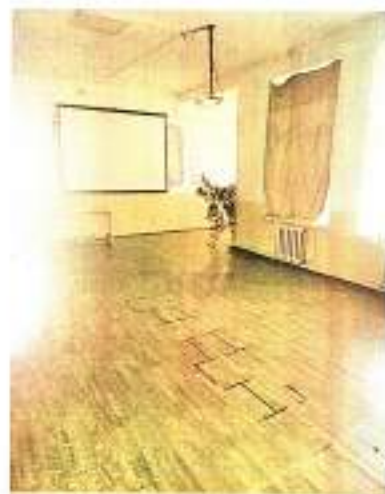
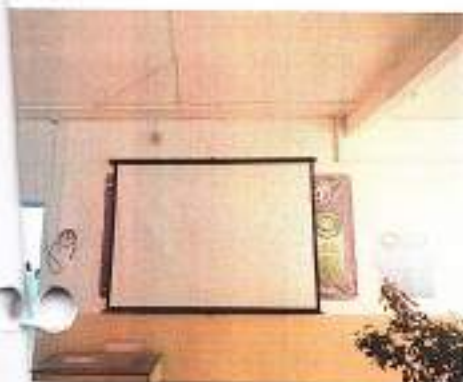
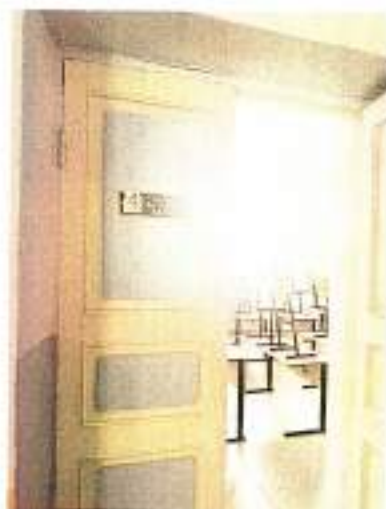
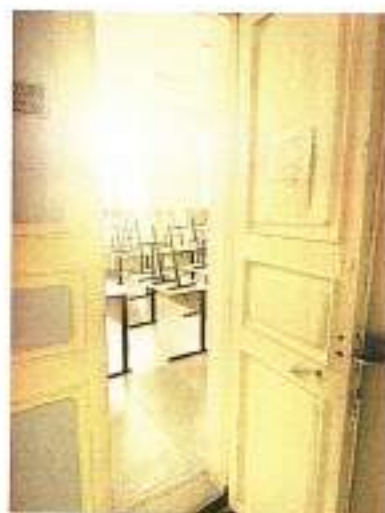
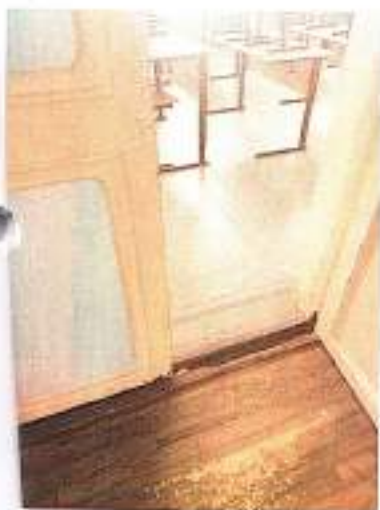
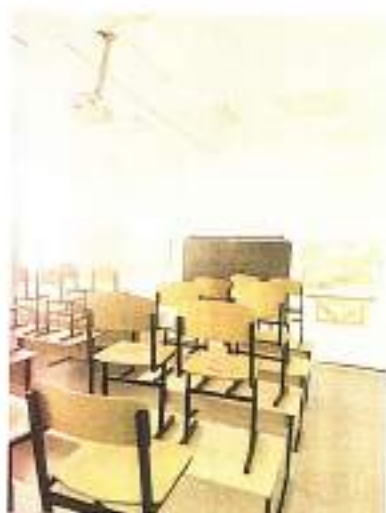
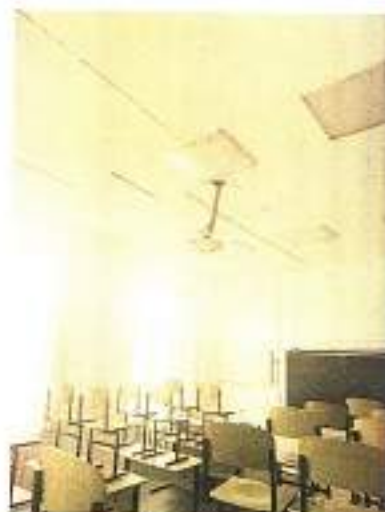
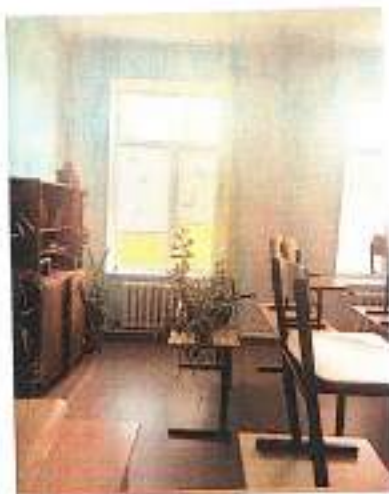
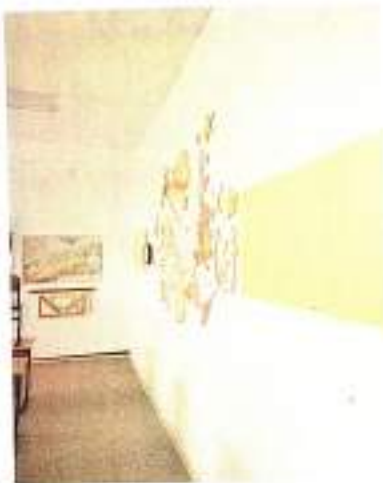
| 4 | Зона целевого назначения здания<br>(целевого посещения объекта) | ДП-И (К, О, У) | --- | 30, 31,<br>39, 44,<br>45, 46,<br>47, 48,<br>49, 50,<br>51, 52, 53 |
| 6 | Система информации и связи (на<br>всех зонах) | ДП-И (К, О, У) | --- | 39, 44,<br>45, 47,<br>65, 66, 67 |

| № | Основные структурно-функциональные зоны объекта | Рекомендации по адаптации объекта<br>(вид работы)* |
|---|---|---|
| 4 | Зона целевого назначения здания (целевого посещения объекта) | индивидуальное решение с ТСР |

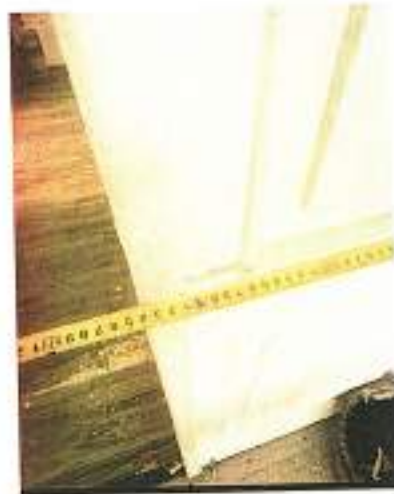
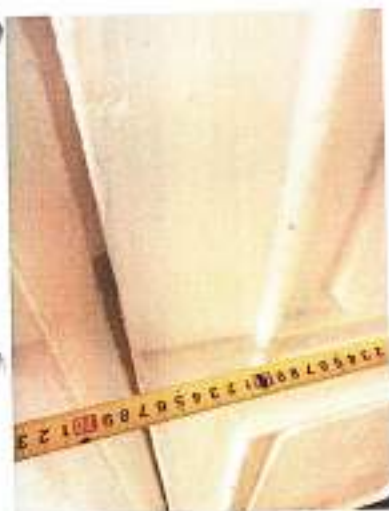
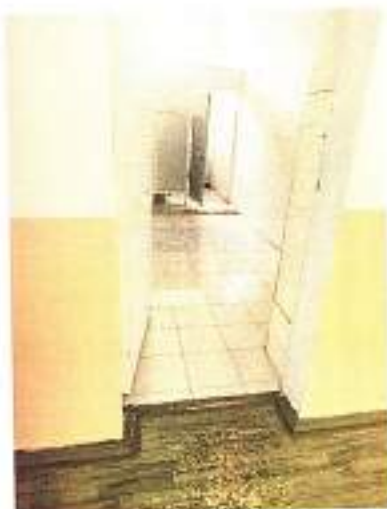
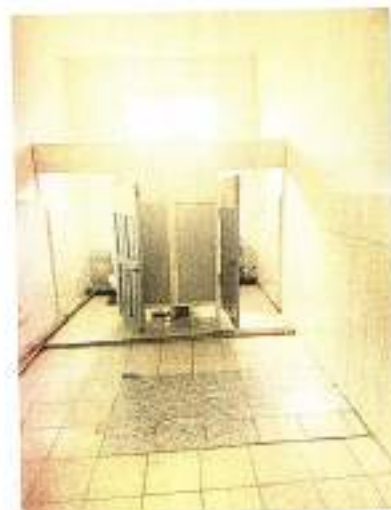
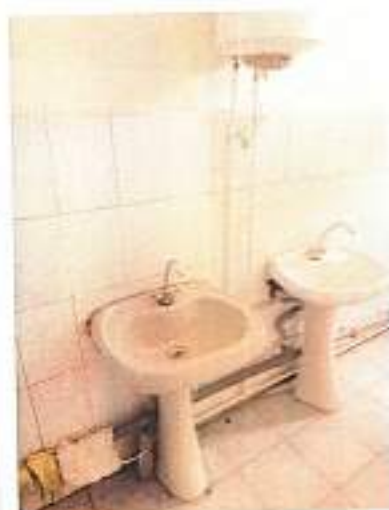
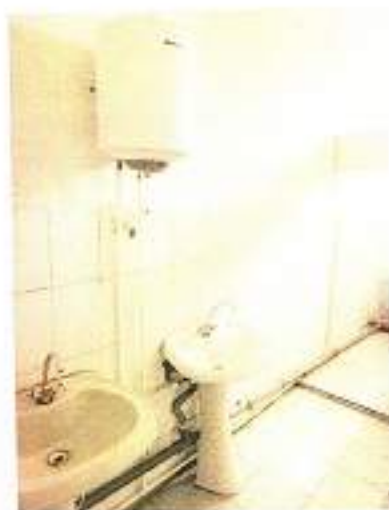
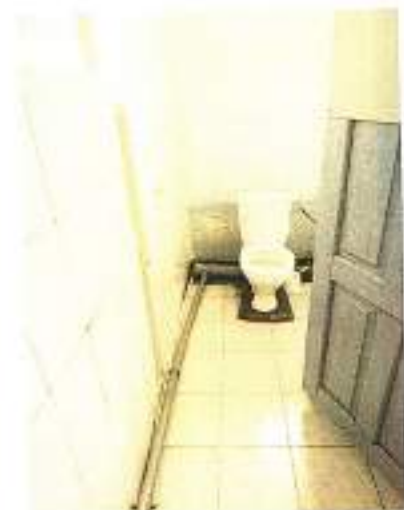
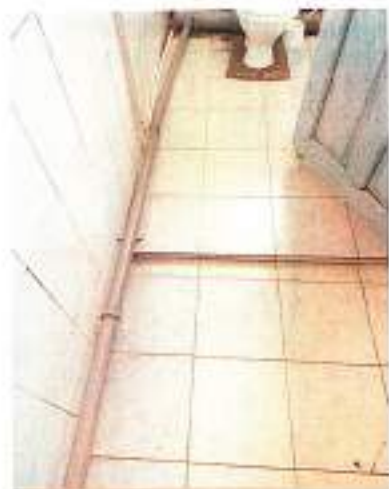
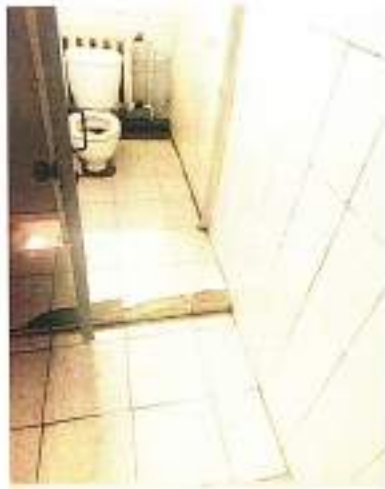
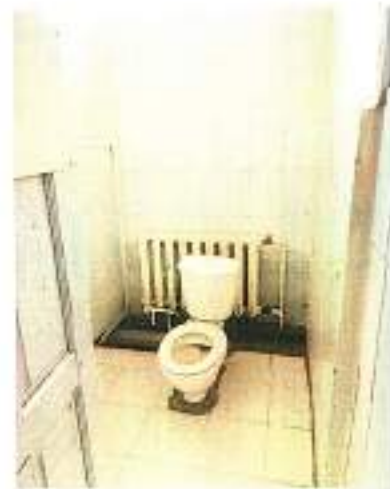
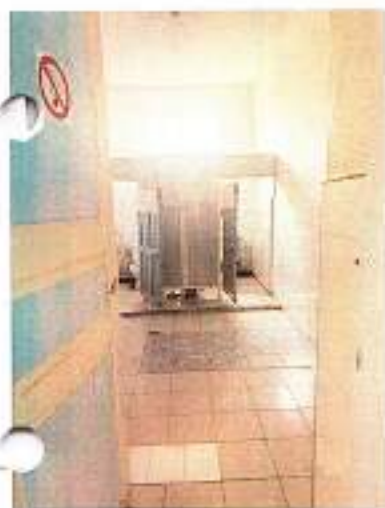
| 5 | Санитарно-гигиенические<br>помещения | ДУ | --- | 54, 55,<br>56, 57,<br>58, 59,<br>60, 61,<br>62, 63, 64 |

| № | Основные структурно-функциональные зоны объекта | Рекомендации по адаптации объекта<br>(вид работы)* |
|---|---|---|
| 5 | Санитарно-гигиенические помещения | Текущий ремонт |
